FST2XT Software Änderungs Historie

Herausgeber: NEW Lift Steuerungsbau GmbH

FST-2XT V0149 14.09.2018

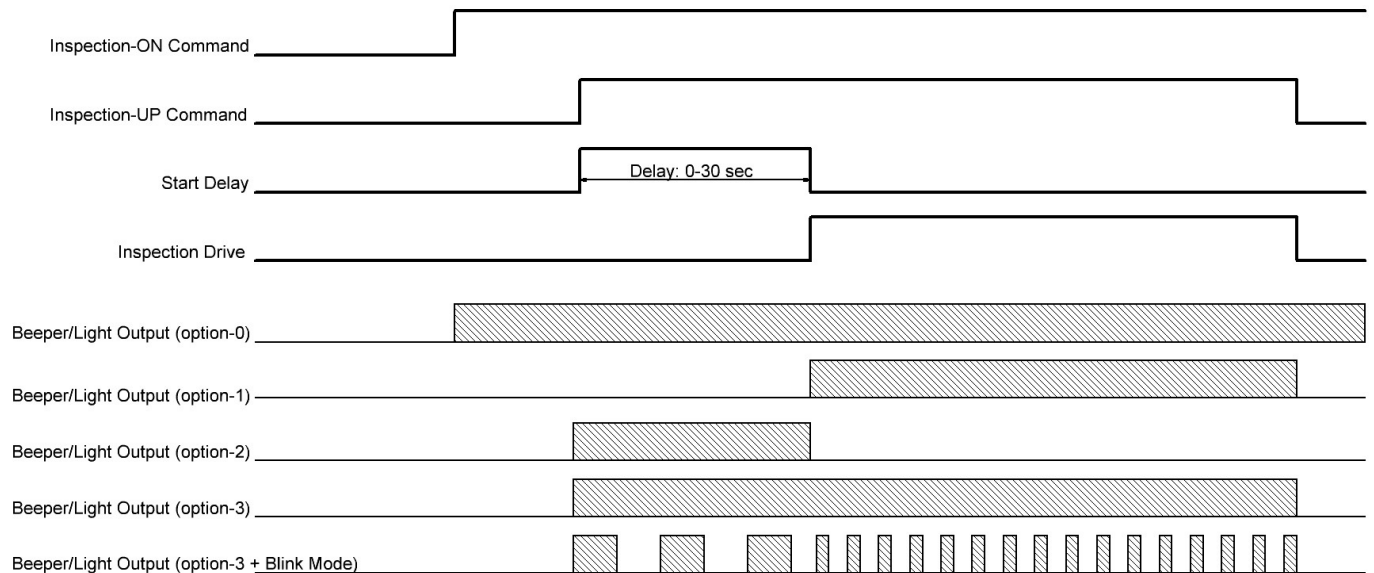
3) Inspection Start-Delay Option: new feature allows a programmable time to expire between the user activating a inspection drive and the actual drive. This facility is available separately for Up and DOWN direction. A new Output Port is available for optical/acoustic signalling.

Menu: \ Configuration \ Inspection \ Start Delay Up = 0..30 (sec)
Menu: \ Configuration \ Inspection \ Start Delay Dn = 0..30 (sec)

The output port for lamp or beeper usage, reacts to both UP or DOWN delay periods.
